弥勒巡检司云南金煜磷业工贸有限公司
“11·8”一般机械伤害事故
调查报告

弥勒市人民政府事故调查组

2026年1月27日

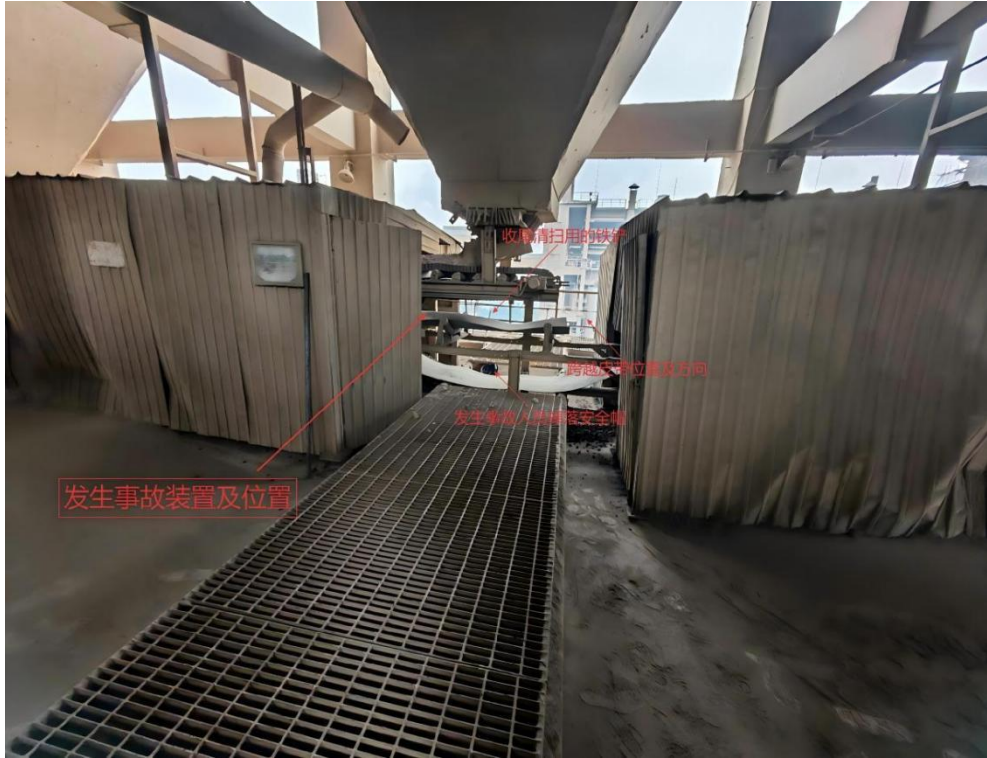
现场位于云南省红河州弥勒市巡检司镇云南南磷集团弥勒磷电有限公司原料车间配料工段配料站1#配料皮带输送机中段2#配料秤处。原料车间位于南磷弥勒磷电厂区东北侧，该区域按物料工艺流程，布置有原料库、烘干机房、配料房等厂房及设施，各原料厂房间有物料胶带输送栈桥及转运站相连接贯通。由高向低，分别布置原料露天堆场、焦丁、磷矿及硅石仓库、烘干机房、矿石配料仓。利用高差减少固体原料输送能耗。原料库、破碎筛分楼、烘干机房、配料房等厂房均为框架结构。

配料站内有2条型号为TD75配料胶带输送机，用于配料装置与磷炉上料胶带机之间混比原料输送。配料胶带输送机机长31.75m，用电动滚筒驱动，胶带宽度为0.8米。配料胶带输送机由安徽科重重工股份有限公司生产，2013年10月启用，出厂时具备合格证。

(图 3 事故人员被卷入皮带后的情况)

云南金煜磷业工贸有限公司原料车间配料站巡检工人马吉勇交接班前准备清扫工作，在 1#配料输送皮带机 2#配料秤磷矿石下料口处，忽视“禁止跨越输送带”的安全警示标志，违章跨越正在运行的 1#配料带式输送机至另一侧，在跨越皮带过程中不慎卷入输送皮带，其违章行为与事故发生有直接因果关系，是造成此次事故发生的主要原因。

2.彻底整改设备安全隐患。对车间所有机械设备开展全面排查，对所有设备安全防护装置的加装或修复，为设备增设清晰的急停按钮、警示标识和监控设施设备；建立设备台账，明确维保周期、责任人员，委托第三方机构对设备进行全面检测，检测合格后方可使用，严禁设备“带病运行”。
